## Test vom "Maurerhaken"

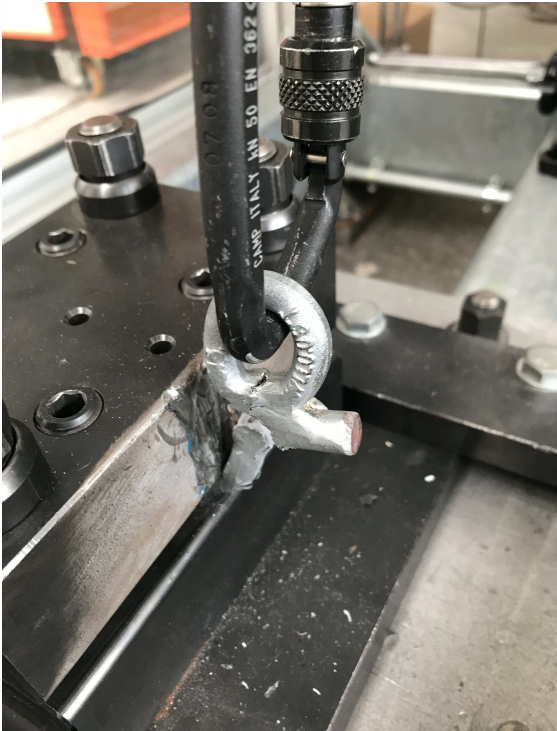
### Test in der Zugmaschine

Letzte Woche erreichte uns der Test des italienischen Sicherheitskreises von Giuliano Bressan von unserem "Maurerhaken" 2. Qualität. Es war eine positive Überraschung, denn die Schweißnaht und der angeschweißte Ring gaben Anlass zu Bedenken. Der Haken ist, wie auf den Bildern sichtbar, jedoch erst bei einer Belastung von 2334 kg gebrochen.

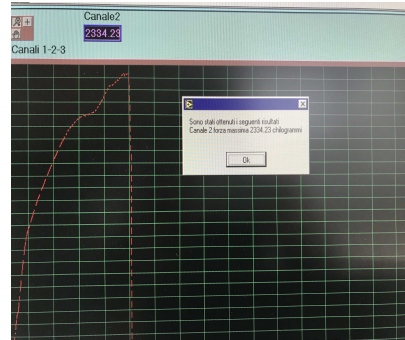
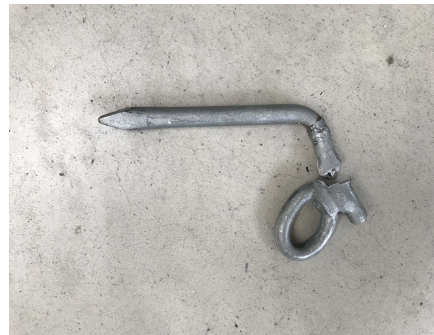
### Zugkraft bis Bruch

**Der deformierte Haken danach**

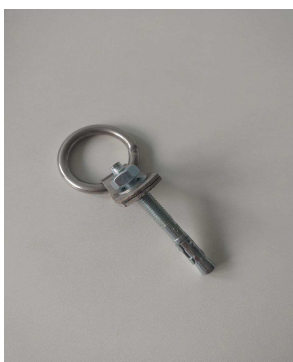
### Ring mit Dübel 10x90

Die Ringe, die am Standplatz verwendet werden, hielten bisher allen Testverfahren stand. Selbst die Belastung von 3000 kg brachte nur Verbiegungen, aber keine Fraktur.

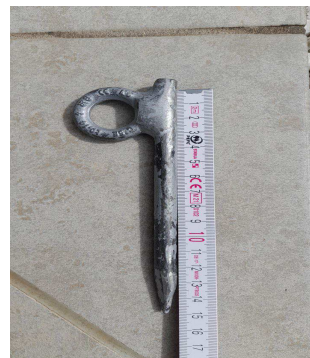
### Maurerhaken 1. Qualität

Unser hauptsächlich verwendeter Maurerhaken der 1. Qualität konnte hingegen überhaupt nicht zum Brechen gebracht werden, wie frühere Tests zeigten. Die gute und saubere Schweißnaht sowie die Verwendung des Materials gewähren deshalb eine große Sicherheit.
